ДОСВІД ОБСТЕЖЕННЯ НЕСНИХ КОНСТРУКЦІЙ КАРКАСА КОТЛА БКЗ 210-140 ІЗ ВИЗНАЧЕННЯМ ЇХ ТЕХНІЧНОГО СТАНУ ТА РОЗРОБЛЕННЯМ РЕКОМЕНДАЦІЙ ЩОДО ПОДАЛЬШОЇ ЕКСПЛУАТАЦІЇ

EXPERIENCE IN INSPECTION OF LOADING STRUCTURES OF BOILER FRAME BBP 210-140 WITH DETERMINATION OF THEIR TECHNICAL STATE AND DEVELOPMENT OF RECOMMENDATIONS FOR FURTHER OPERATION

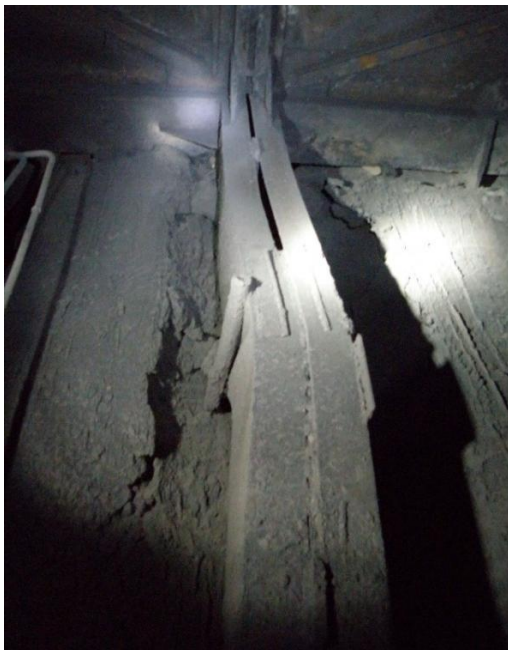
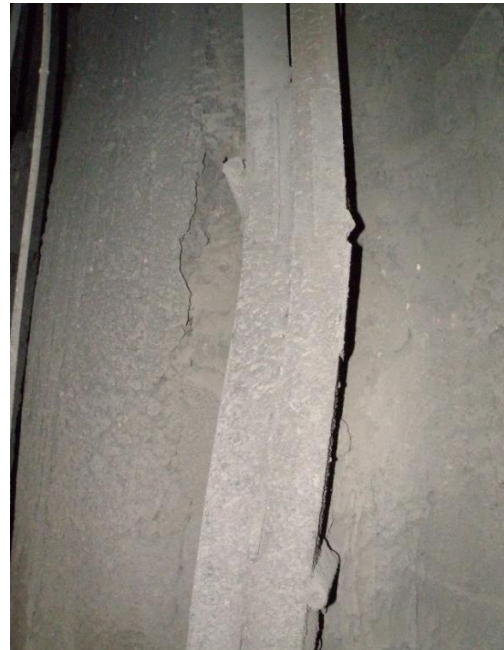
Рис. 4. Вигин стійок каркаса заднього блока, стінки та полиць швелерів у площині каркаса на позначці +9.320

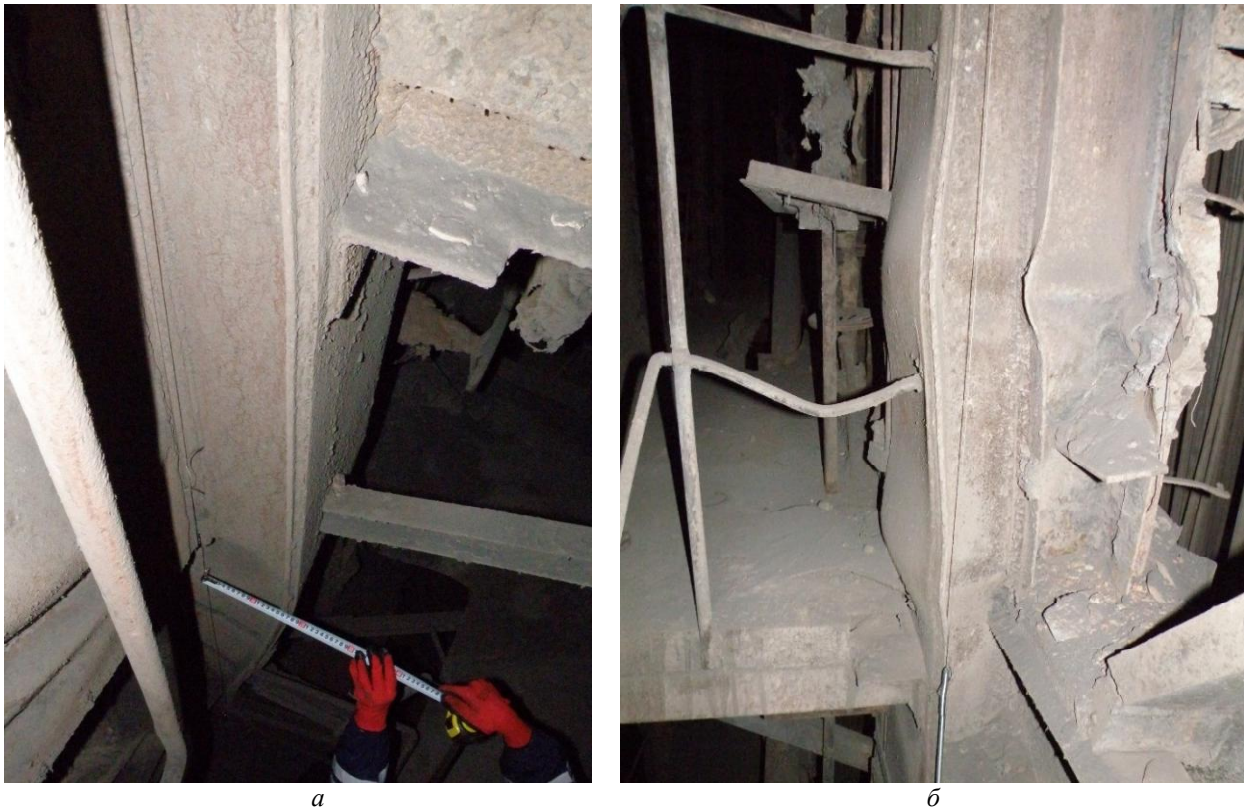
Рис. 5. Дефекти на ділянках колон К-2 ліва, К2-прав у площині конструкції на позначках 21.200...28.900:
а – вигин колони К-2 ліва в площині конструкції на 160 мм в рівні позначок 21.200...28.900;
б – місцеве змінання стінки та полиць двотаврів, вигин із площини на 100...110 мм колони
К2-прав на позначці +23.80

10 мм. Колони каркаса виготовлені зі сталі С235. Розраховувалась ділянка колони К2 по висоті в межах позначки 20,74...28,90 м оскільки в колоні К2-ліва, яка внаслідок високотемпературного впливу отримала максимальний вигин 160 мм у площині стінки двотавра на ділянці між позначками 21,20...23,80 м.

- окремі ділянки колон К2, К3 каркаса котлоагрегату БКЗ 210-140 внаслідок високотемпературного впливу мають значні деформації, а саме колона К2 ліва має максимальний вигин 160 мм в площині стінки двотавра на ділянці між позначками 21,20... 23,80 м (рис. 5). В цілому, колони К2, К3, а також окремі ділянки балок настилу та елементи бокових

блоків перебувають у не придатному для нормальної експлуатації стані (ІІІ категорія технічного стану);

Як показують отримані результати, необхідно виконувати підсилення колон. Підсилення колон виконується металевими листами товщиною 10 мм зі сталі С245. Два листи шириною 570 мм приварюють до полиць двотаврів у площині вигину таким чином, щоб утворити прямокутний переріз колони. Ще один лист, також товщиною 10 мм, приварюють до листів підсилення з боку котла. Результати розрахунку напружено-деформованого стану колони К2 з урахуванням включення в роботу елементів підсилення показані на рисунку 11.

2. За результатами виконаних перевірок розрахунків встановлено, що колони К2, К3 через наявність значних пластичних деформацій на окремих ділянках не здатні сприймати максимальні експлуатаційні навантаження. Для забезпечення несної здатності та подальшої безпечної експлуатації колони К2, К3 потребують підсилення. У відповідності з п. 5.2, 5.3 [3] технічний стан каркаса котла БКЗ 210-140 в цілому розглядається як не придатний до нормальної експлуатації і відповідає ІІІ категорії технічного стану.

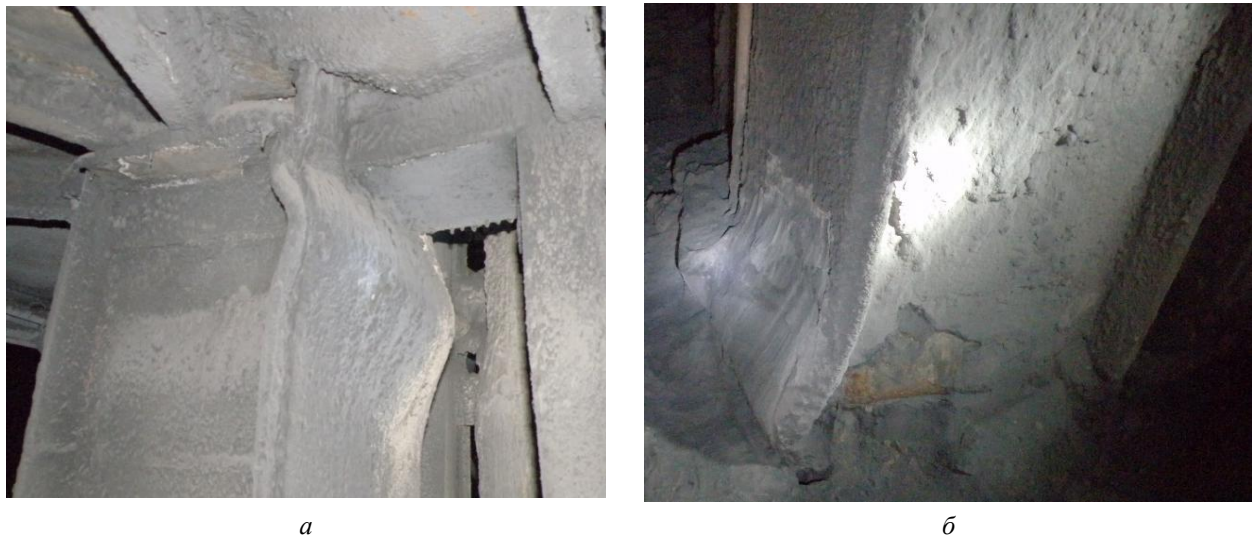
Рис. 6. Місцеве змінання стінки двотавра колони К2-прав на 60...80 мм на позначці +16.0

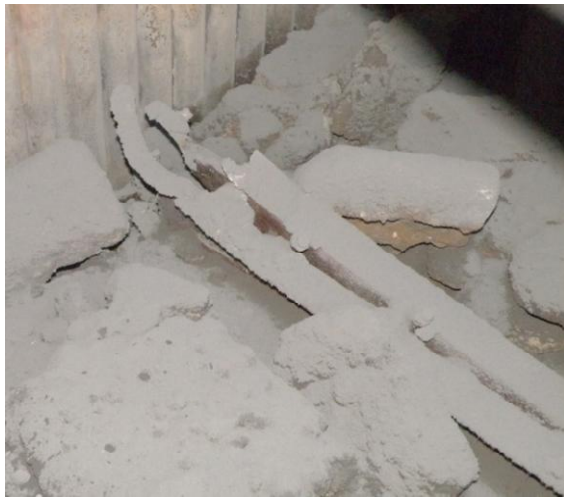
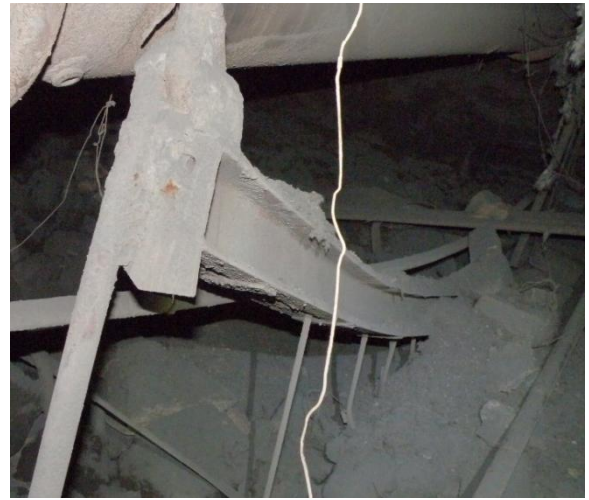
Рис. 7. Відрив балок кріплення перекриття стельової футерівки пароперегрівача на позначці +24.500

- в аварійному стані перебувають балки кріплення перекриття стельової футерівки пароперегрівача на позначці +24,50 м, окремі з яких на момент обстеження частково або повністю обвалені (рис. 7).

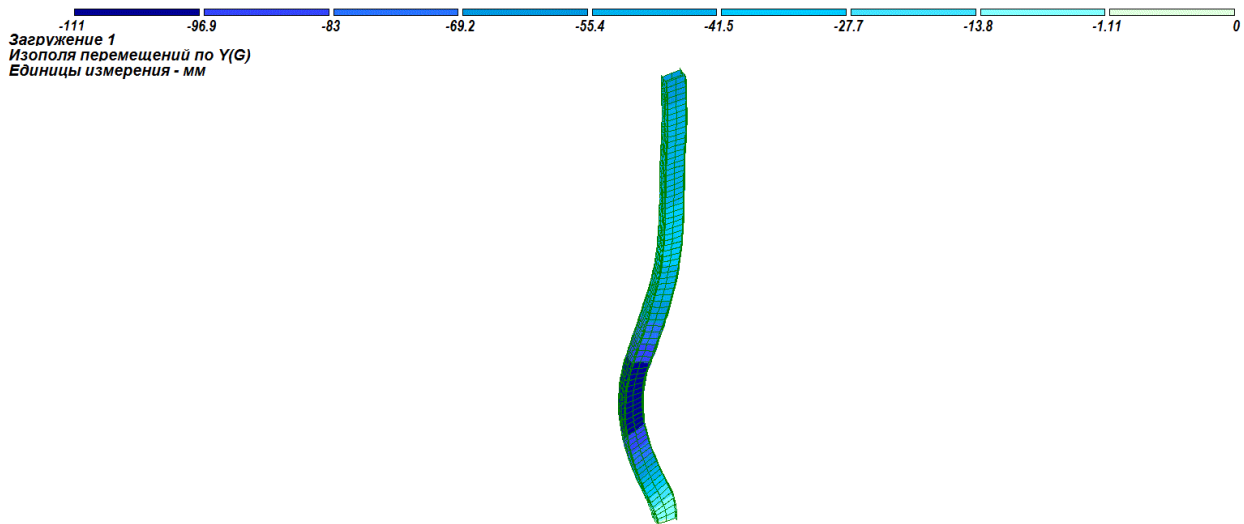
Розрахункове навантаження на колону К2 складає 330,0 тс. За результатами розрахунків, напружено-деформований стан колони К2 наведено на рисунках 9 та 10 до підсилення за станом на час проведення обстеження конструкцій каркаса котлоагрегату з урахуванням існуючого вигину. Максимальні переміщення в колоні К2 з урахуванням дії розрахункового навантаження на колону, а також додаткової дії високотемпературних впливів на певну ділянку колони в межах позначок 21,20...23,80 м складають: горизонтальні – 111,0 мм; вертикальні – 63,2 мм.

Рис. 9. Горизонтальні переміщення в колоні К2 в межах ділянки на позначках 20,74...28,90 м

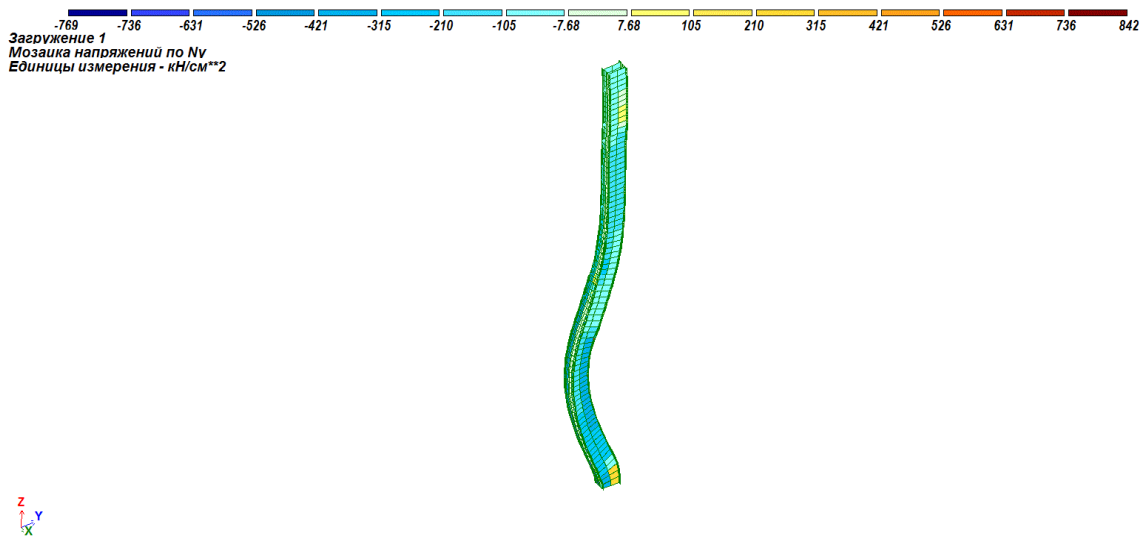
Максимальні вертикальні напруження в колоні К2 в межах ділянки на позначках 20,74...28,90 м складають

730...760 кН/см². Ці напруження для сталі С235 недопустимі і перевищують розрахунковий опір сталі.

Рис. 10. Вертикальні напруження в колоні К2 в межах ділянки на позначках 20,74...28,90 м

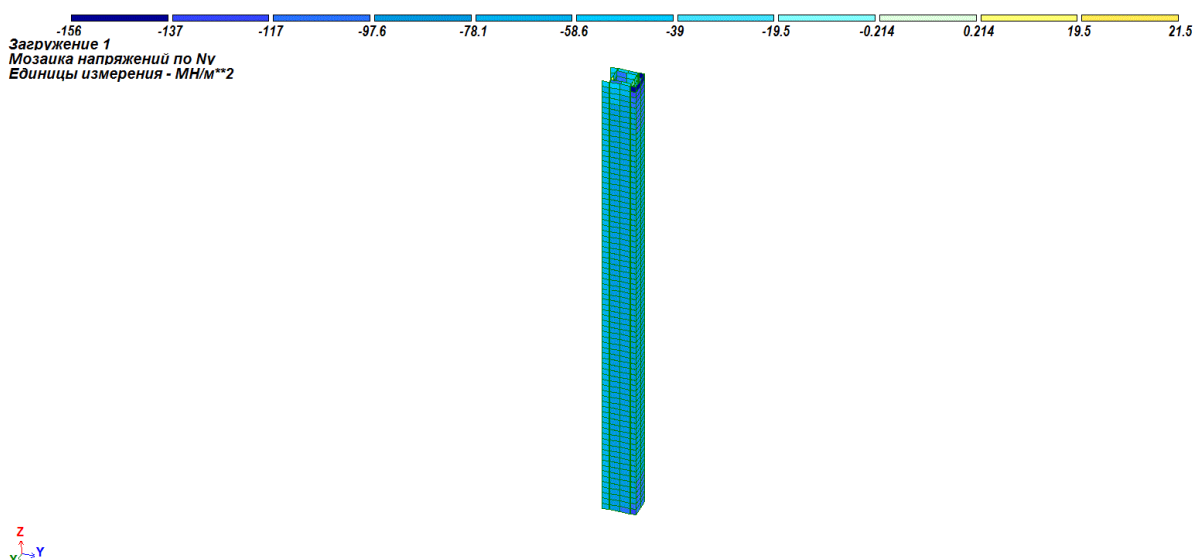
Рис. 11. Напруження в колоні К2 в межах ділянки на позначках 20,74...28,90 м з урахуванням елементів підсилення

Максимальні вертикальні напруження в колоні К2 з урахуванням дії елементів підсилення в межах ділянки на позначках 20,74... 28,90 м складають 156,0 МПа. Ці напруження для сталі С235 та С245 допустимі і не перевищують розрахунковий опір сталі.
