**ИССЛЕДОВАНИЕ ПРИЧИНЫ РАЗРУШЕНИЯ ТРУБ ИЗ  
КОРРОЗИОННО-СТОЙКОЙ СТАЛИ В КИПЯТИЛЬНИКЕ  
ПРОИЗВОДСТВА АММИАКА НА ПАО «ДНЕПРАЗОТ»**

**Т. А. Дергач, к. т. н., в. н. с.**

*ГВУЗ «Приднепровская государственная академия  
строительства и архитектуры»*

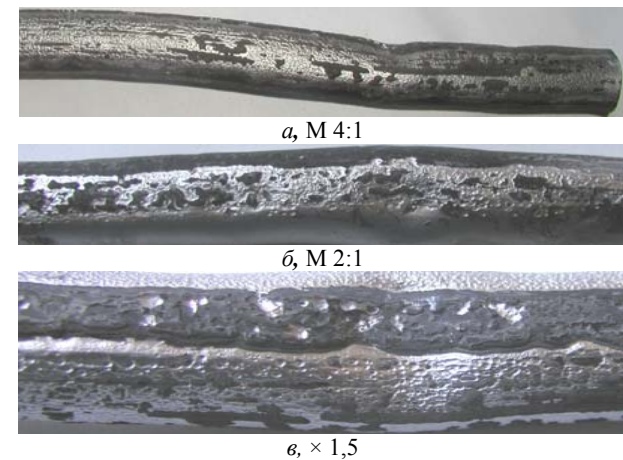
Исследование внешнего вида патрубков показало наличие на наружной поверхности образцов №1 и 2 значительных коррозионных повреждений различного характера. Часть поверхности труб, находившаяся при эксплуатации в нижнем положении, в условиях жидкого состояния среды, подверглась равномерной коррозии, приведшей к утонению стенки труб в среднем на 0,9 мм. В верхней части труб, находившейся в парообразной среде, коррозия носила неравномерный характер: на поверхности имелись окисленные участки, растравы и неглубокие питтинги и язвы. Такой характер повреждения характерен для коррозии в хлорид содержащей среде при повышенных температурах при переменном смачивании поверхности. Кроме того, трубы подверглись деформации изгибом, рис. 1, что привело к их механическому растрескиванию и разгерметизации теплообменника.

Рис. 1. Вид образцов-патрубков № 1 (а) и № 2 (б, в)

Контрольный химический анализ показал, что патрубки № 1 и 2 не соответствуют заявленной заказчиком марке стали 03X18H11, поскольку имеют пониженное содержание никеля (9,93 и 9,95% вместо 10,5-12,5 %), а образцы № 3 и 4 соответствуют стали 03X18H11 по ГОСТ 5632, табл. 1.

1. Причиной преждевременного выхода из строя кипятильника в аппарате по производству аммиака на ПАО «ДНЕПРАЗОТ» является коррозионное повреждение наружной поверхности ряда труб из стали 03X18H11, приведшие к утонению их стенок, созданию механических растягивающих напряжений, и разгерметизации.

3. Для обеспечения длительной безаварийной эксплуатации теплообменного оборудования в аппаратах по производству аммиака, необходимо для их изготовления использовать трубы из стали 03X18H11 стандартного химического состава, стойкие к МКК.

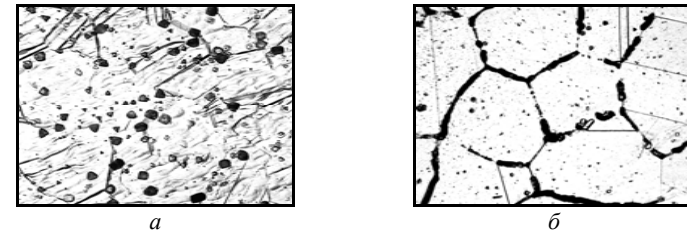
После провоцирующего нагрева при 650 °С, 1 час и травления шлифов в 10%-ной щавелевой кислоте ( $i_a = 1 \text{ A/cm}^2$ ), в структуре образцов № 1 и 2 наблюдали так называемые «питтинги II рода» (глубокие питтинги с темным дном), рис. 3 а, свидетельствующие о структурно-избирательной коррозии стали и являющиеся браковочным признаком при испытании на стойкость к МКК по методу «ТЩК». Кроме того, у внутренней и наружной поверхностей этих труб обнаружены грубые выделения карбидов хрома в виде отдельных цепочек и непрерывной сетки по границам зерен, рис. 3 б. Такая структура характеризуется как «канавочная», является браковочной при испытании на стойкость к МКК и может быть обусловлена поверхностным

науглероживанием труб при их термической обработке в процессе изготовления.

Рис. 3. Микроструктура образца-патрубка № 1 после отпуска при 650 °С и ТЦК; «питтинги II рода» (а) и «канавочная» структура у внутренней поверхности (б), × 400.

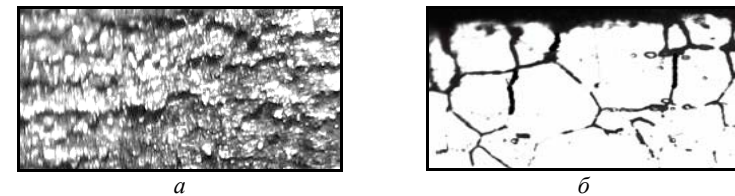
Результаты коррозионных испытаний подтвердили, что патрубки № 1 и 2 склонны к МКК (табл. 2). На поверхностях Z-образных изгибов образцов после испытаний имелись грубые межкристаллитные трещины, видимые при увеличении 8<sup>×</sup> (рис. 4 а) глубина МКК составила более 100 мкм (рис. 4 б). Образцы патрубков № 3 и 4 были не склонны к МКК (табл. 2).

Рис. 5. Поверхность Z-образного изгиба (а, × 16) и структура (б, × 200) образца трубы № 1 после испытания на стойкость к МКК
