ДОСВІД ОБСТЕЖЕННЯ НЕСНИХ КОНСТРУКЦІЙ КАРКАСА КОТЛА БКЗ 210-140 ІЗ ВИЗНАЧЕННЯМ ЇХ ТЕХНІЧНОГО СТАНУ ТА РОЗРОБЛЕННЯМ РЕКОМЕНДАЦІЙ ЩОДО ПОДАЛЬШОЇ ЕКСПЛУАТАЦІЇ

EXPERIENCE IN INSPECTION OF LOADING STRUCTURES OF BOILER FRAME BBP 210-140 WITH DETERMINATION OF THEIR TECHNICAL STATE AND DEVELOPMENT OF RECOMMENDATIONS FOR FURTHER OPERATION

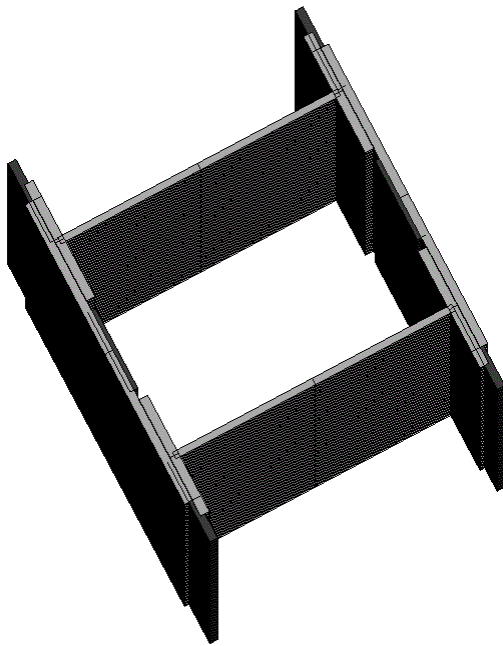
а

Рис. 7. Відрив балок кріплення перекриття стельової футерівки пароперегрівача на позначці +24.500

- в аварійному стані перебувають балки кріплення перекриття стельової футерівки пароперегрівача на позначці +24,50 м, окремі з яких на момент обстеження частково або повністю обвалені (рис. 7).
